HVOR NYT OG GAMMELT *mødes*

EN FLØJ PÅ DET GAMLE GODS, HALSTED KLOSTER, HAR DE SENERE ÅR GENNEMGÅET EN OMFATTENDE BEVARENDE RESTAURERING. GAMLE MARMORERINGER OG LIMFARVEDEKORATIONER ER VASKET FREM OG GENSKABT AF DYGTIGE MALERE.

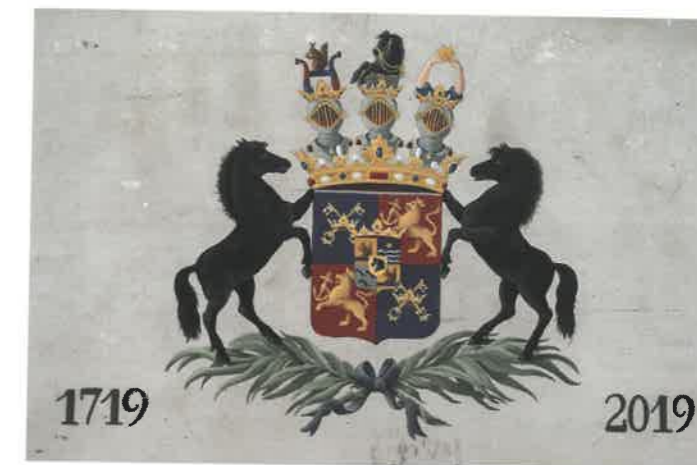
Dygtige malere har over et par år arbejdet på Sydflojen på Halsted Kloster. Der er marmoreret og genskabt gamle limfarvedekorationer i rigt mål. Slægten Krag-Juel-Vind-Frijs har haft godset i eje siden 1700-tallet. I forbindelse med den igangværende bevarende restaurering er slægtens våbenskjold blevet malet op over overliggeren af en stor pejs i godsets riddersal (se også De Farver nr. 90).

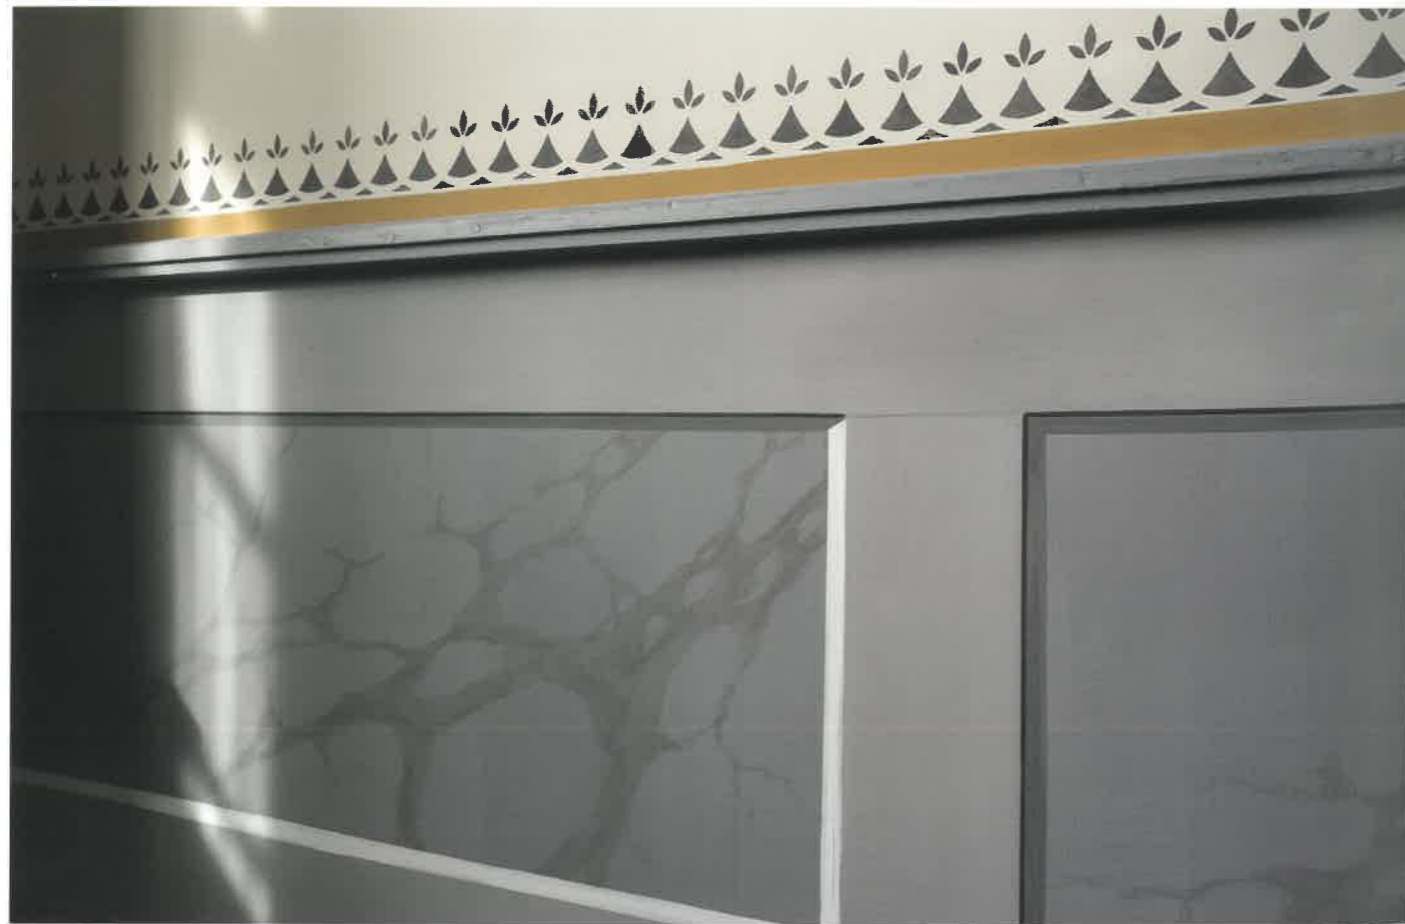
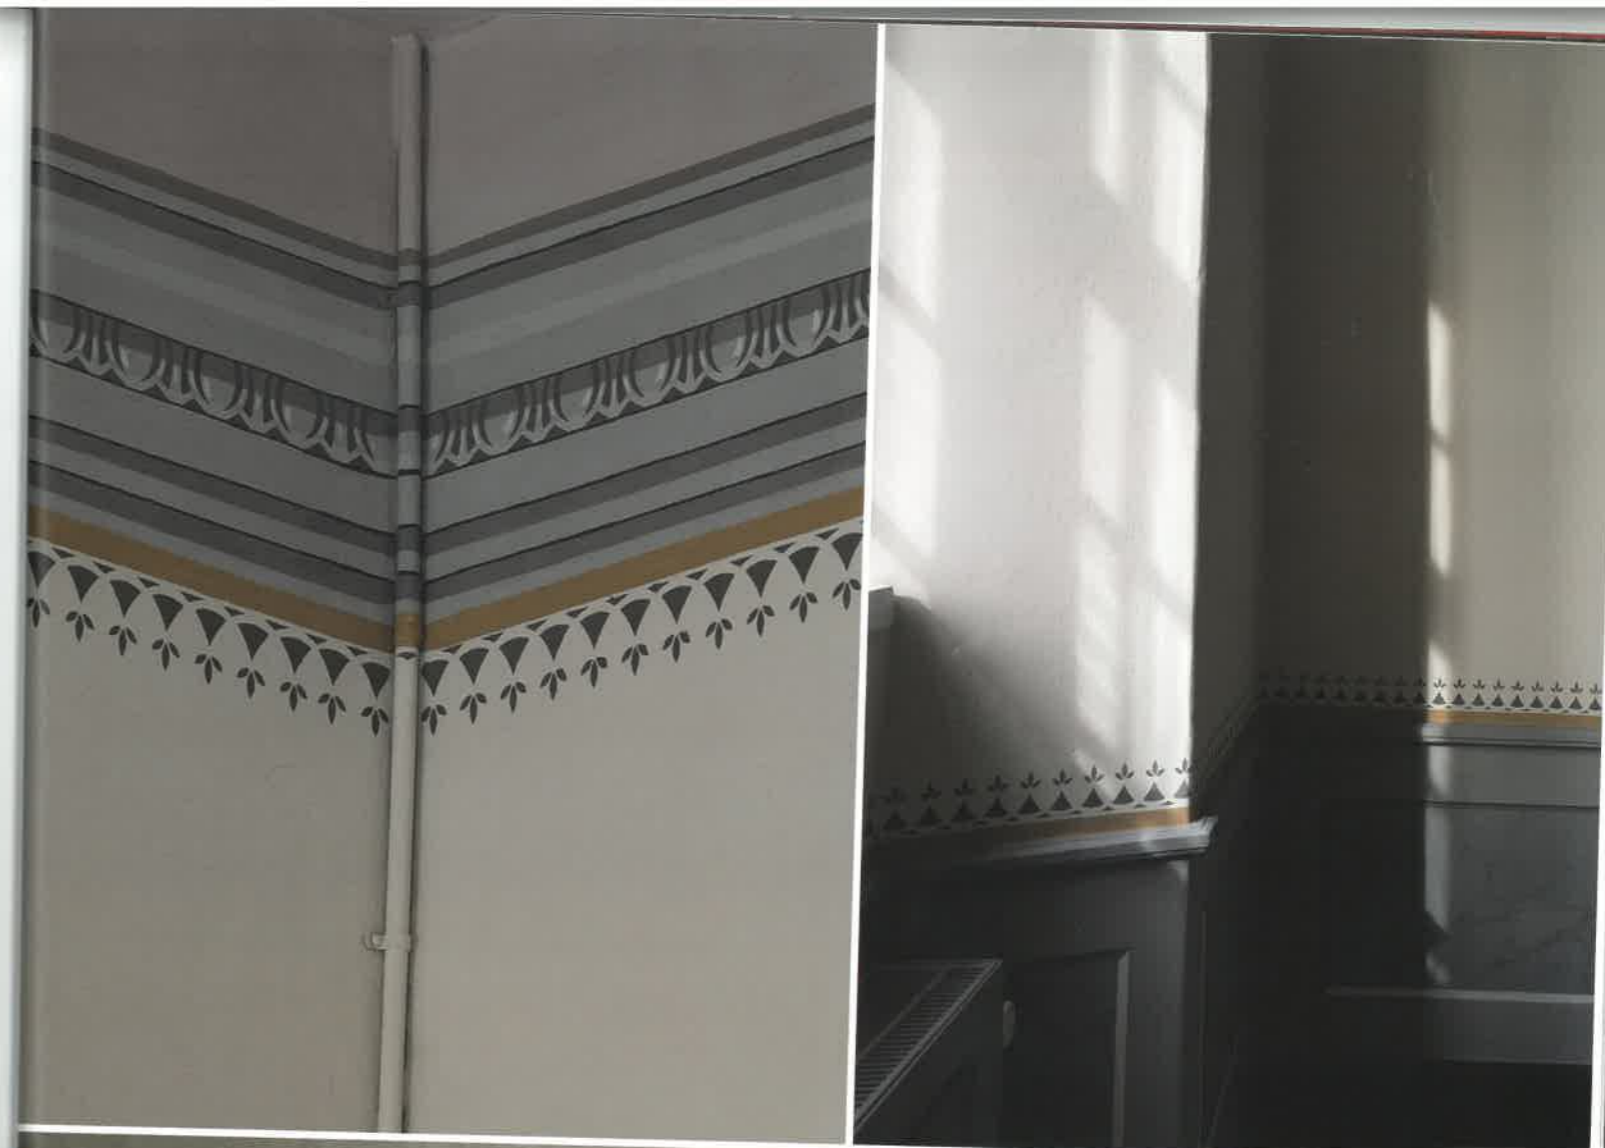
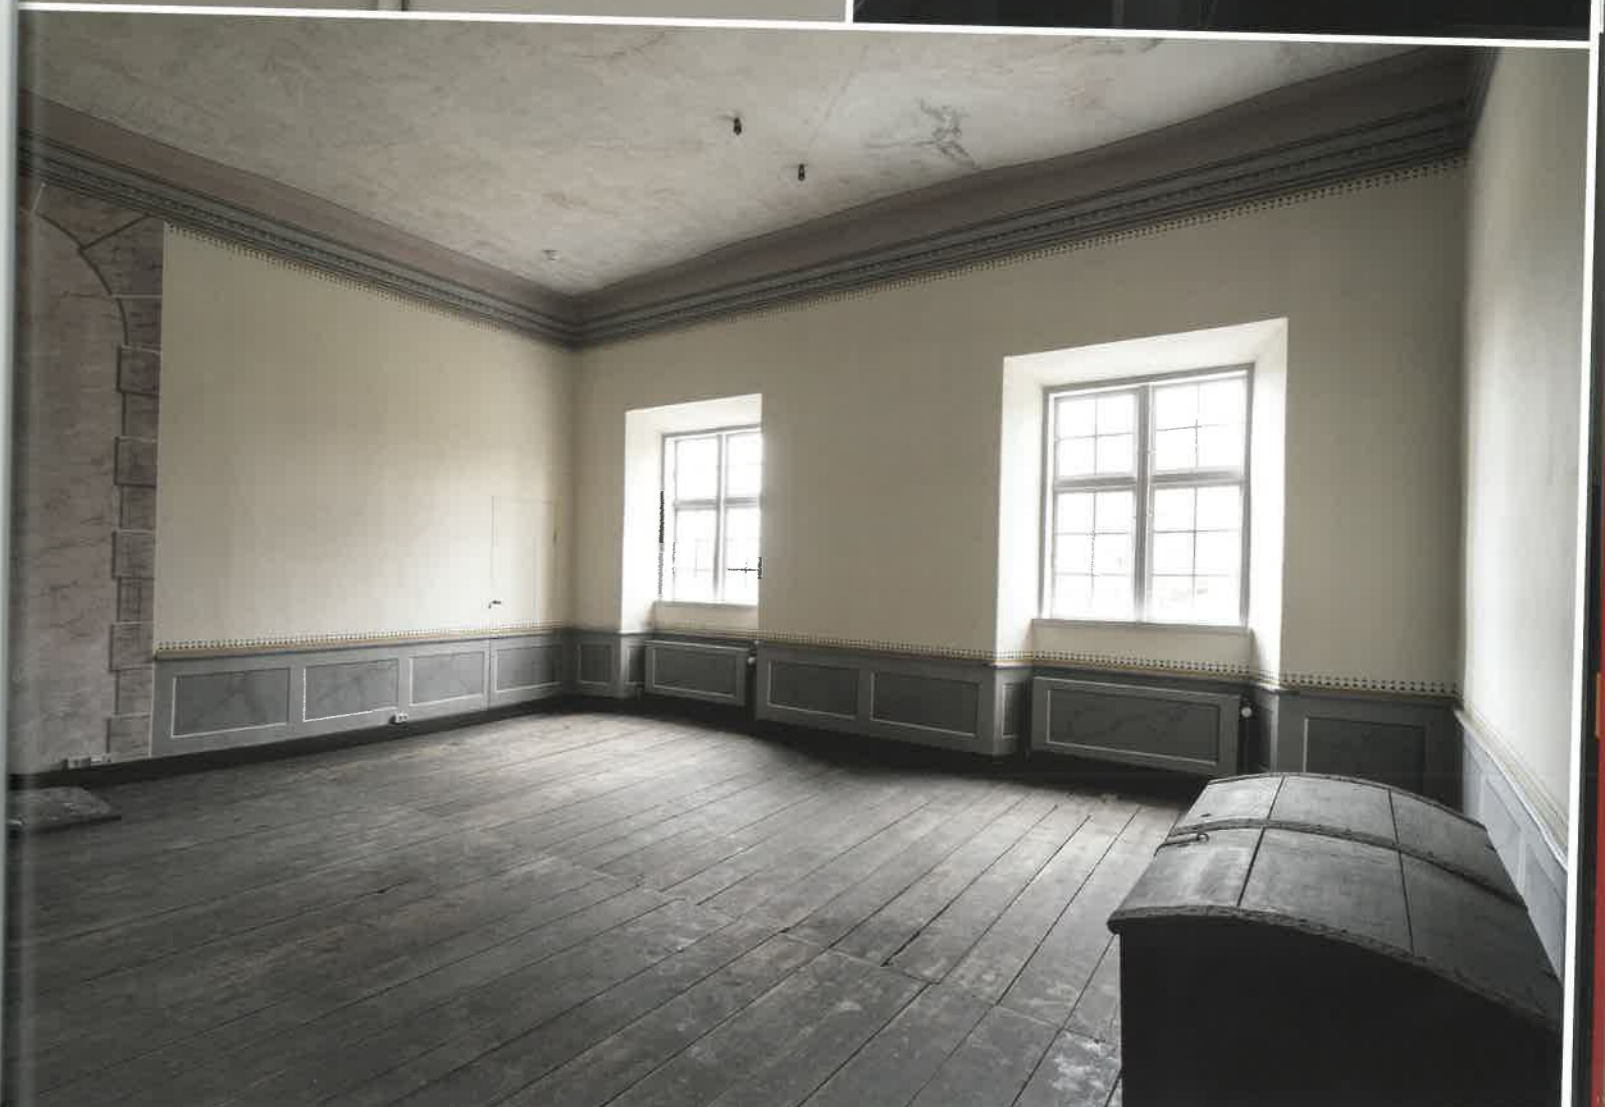
Marmorerede vægpaneler. Der er tale om det, der i fagsprog bedder teatermarmorering, altså ikke en efterligning af et ægte marmor. Og faktisk sværere at arbejde med. Marmoreringen og dekorationerne er udført med limfarvemaling, som er tonet og justeret løbende, så den falder naturligt sammen med de bevarede dekorationer.

Vicki Lysholm har marmoreret i limfarve og farverne bliver hele tiden justeret og tonet til; bundfarven er ikke ensartet lyserød hele vejen, ligesom årene ikke er ensartet hvide. Det er et konstant arbejde for at skabe et naturligt spil i den færdige marmor. Og, som hun siger, så er hun ikke bange for at ødelægge sit arbejde, når det er færdigt.

Det skal jo ligne noget, der har stået i flere hundrede år. Så da marmoreringen var færdig, gik jeg i gang med en slibeklods og en skurebørste for at slide det i stykker og få det til at ligne den gamle, bevarede marmorering. Som det sidste har jeg blandet en patineringsvæske af vand og pigmenter, som jeg har påført, for at gøre det ældre og patineret i udtrykket.

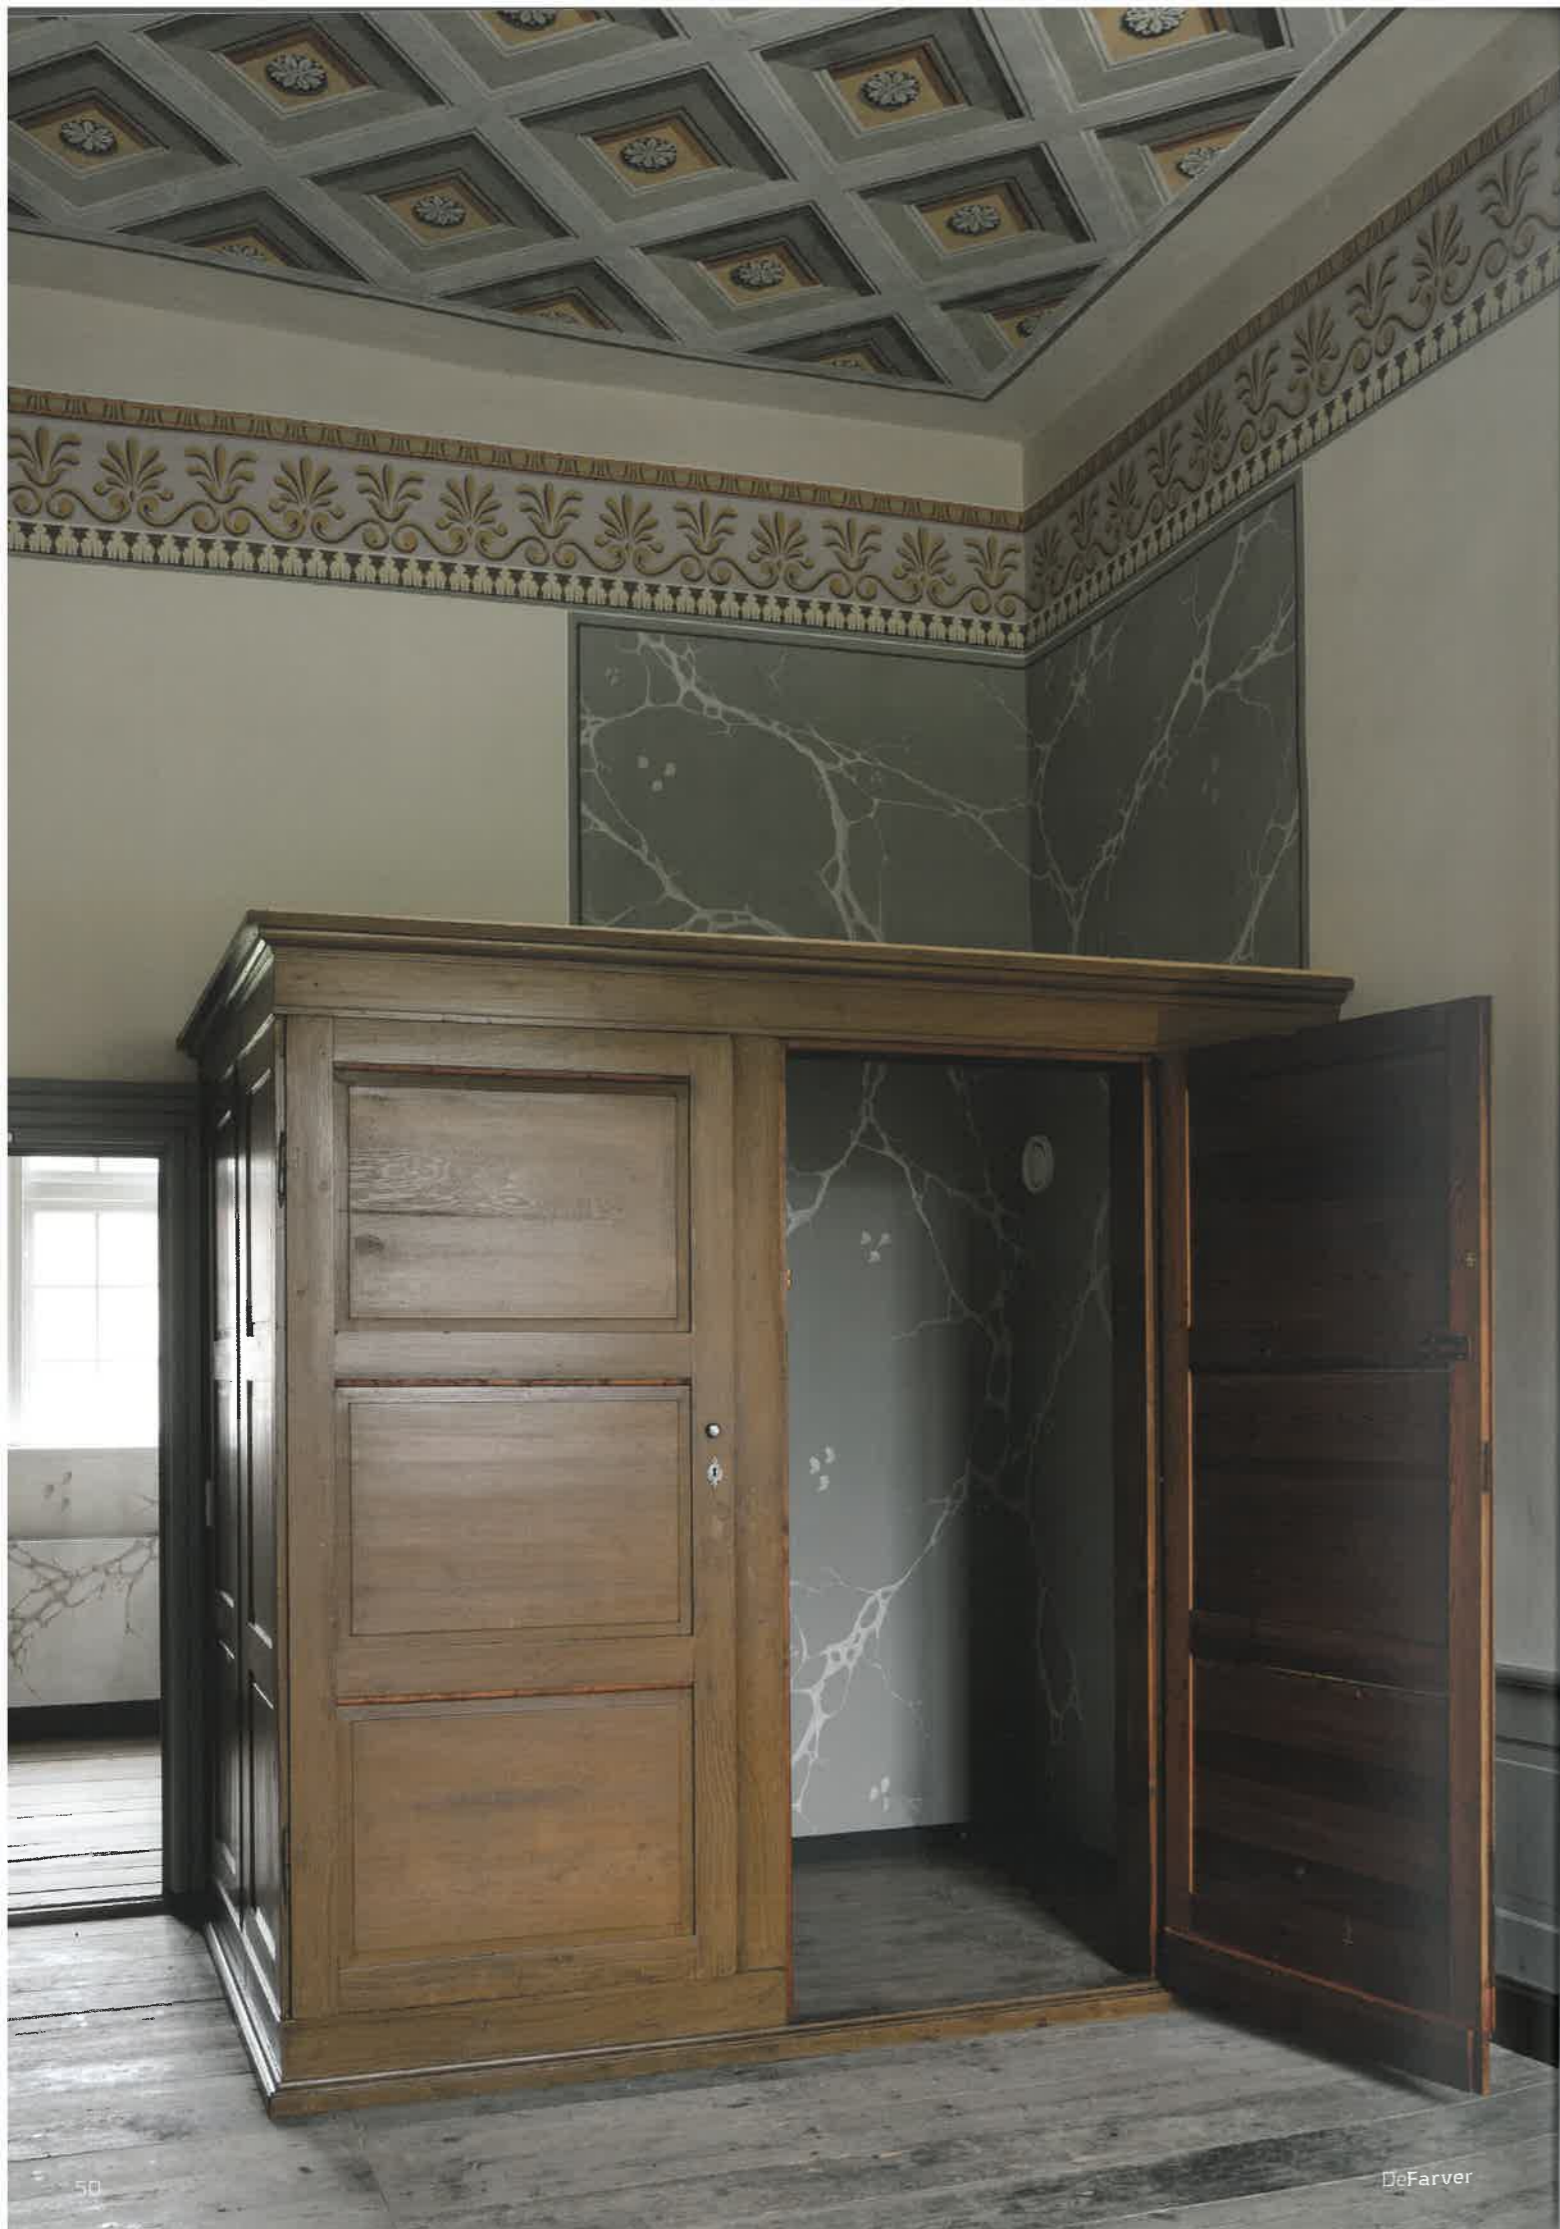
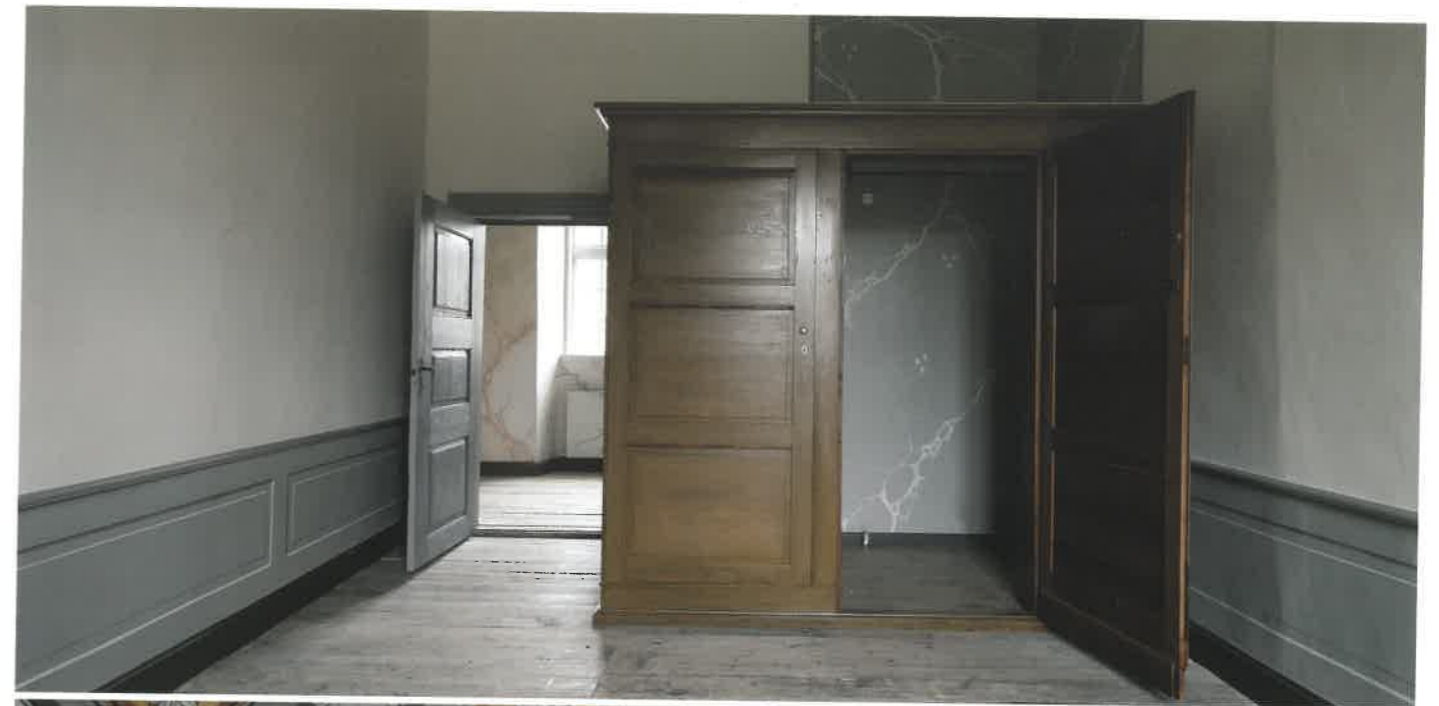
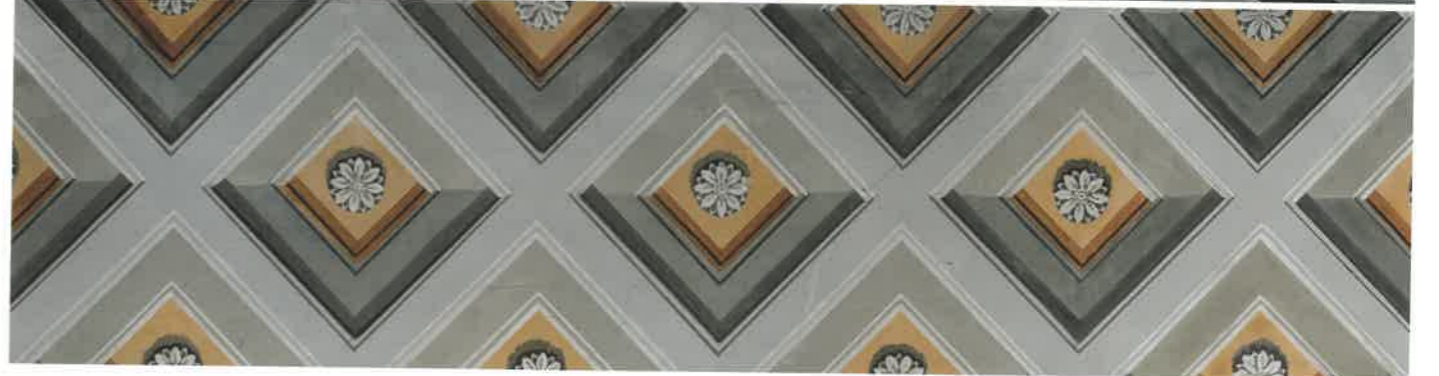
På endevæggen i det, der skal blive et badeværelse møder blank linoliemaling med limfarvemaling. Kunststykket for Vicki Lysholm og hendes kollegaer var toningen af malingerne, så overgangen ikke blev synlig. I værelset ses også det smukke kassetloft, som håndværkere havde skåret hul i for år tilbage. Man kunne dengang have fulgt de naturlige linjer i loftet, hvad der havde gjort det nemmere at genskabe decorationen – det gjorde man ikke.

– De kunne have fulgt udsmykningen, da de skar hul, men det gjorde de desværre ikke. Så da tømrerne nu havde lukket hullet, gik vi i gang med at reparere og genskabe kassetterne med limfarve. Igen så vores nye farver matchede de oprindelige decorationer og derefter give vores arbejde et skær af noget meget ældre og meget patineret.

med vådrumssikring og opfylder lovgivningen på området. Men eftersom limfarve lader sig vaske ned med vand, var limfarve et dårligt valg til de marmoreringer, der var i nogle af værelserne og som var synlige over badeværelsernes glaslofter. Derfor marmorerede Vicki Lysholm med linoliemaling på væggen i vådrummet og fortsatte med limfarve over glasloftet.

– Vores opgave var så her at marmorere på ny med linoliemaling på vådrumsvæggen, men på en måde, så den matchede med den bevarede limfarvemarmorering over glasloftet.

– Det er to forskellige materialer, hvor linolien står blank i sit udtryk, mens limfarven er mat. Så der skulle justeres på begge før udtrykket på begge sider af glasloftet var på plads.

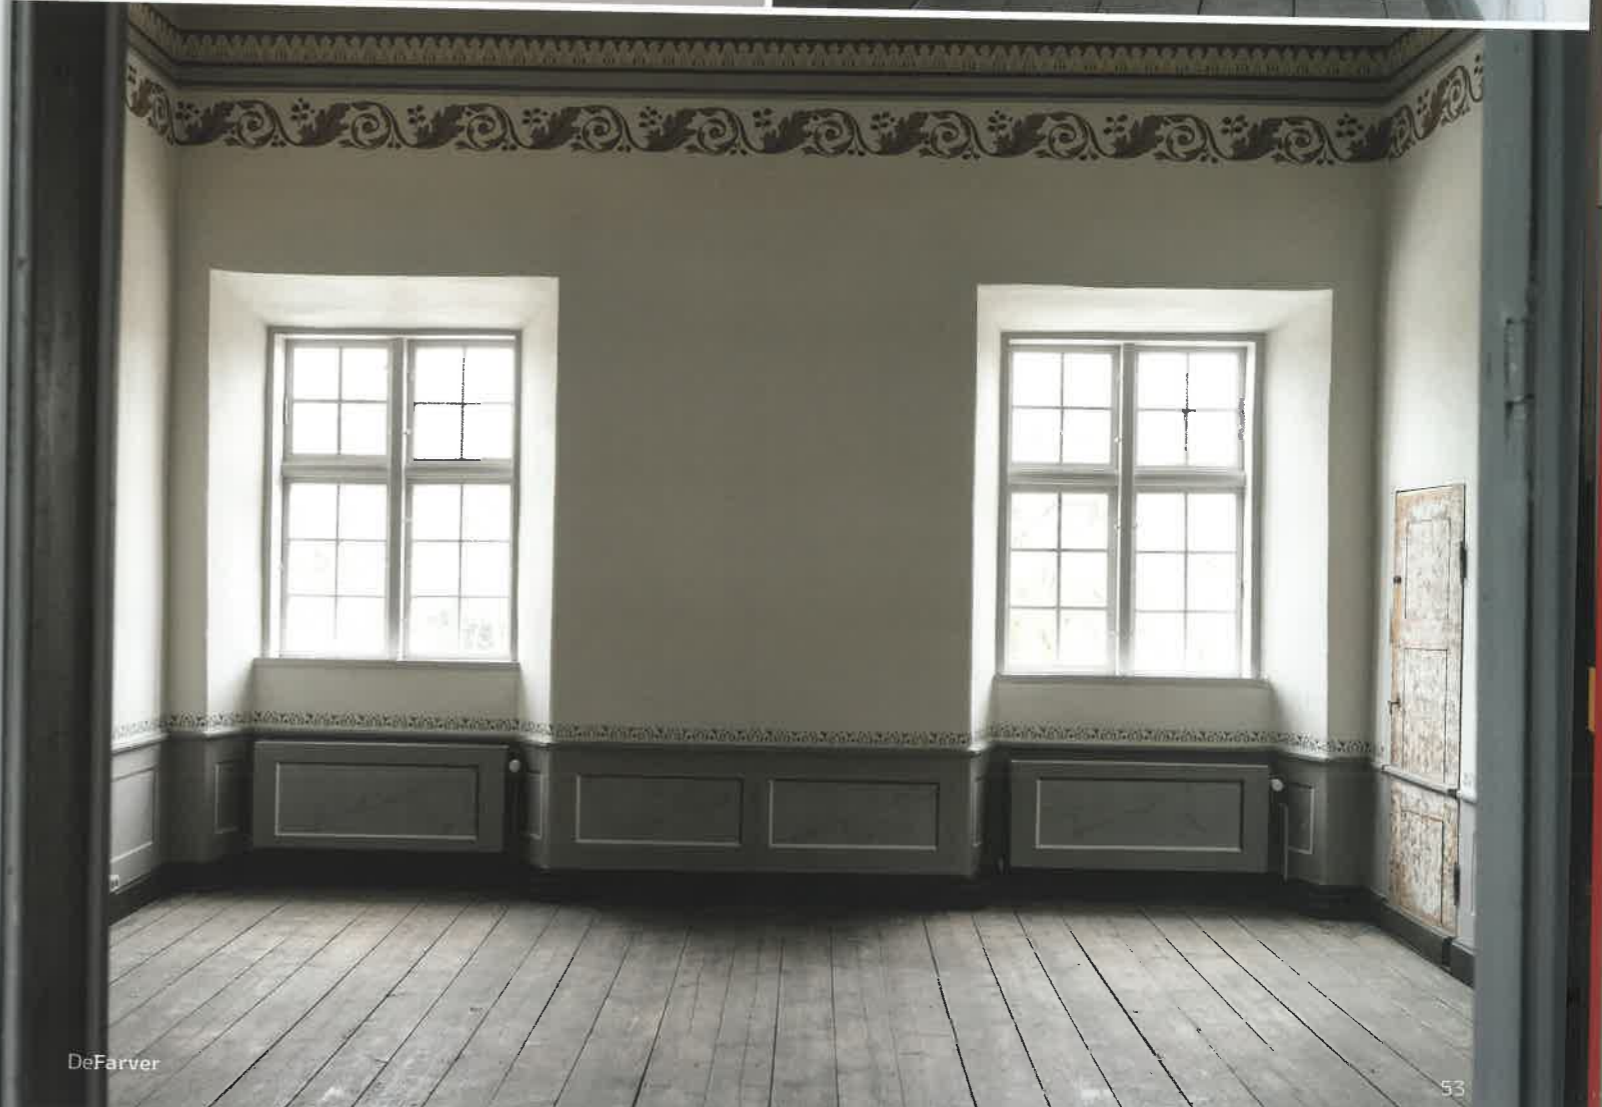
I Sydfløjen var mange af de gamle dekorationer heldigvis partielt bevarede. Det betød, at de dygtige håndværkere kunne tegne dem over og på den måde kopiere dem, hvor de var forvitret til ukendelighed.
