# BENTSENS ÅND

Kunstnervilla

ARKITEKTEN 04

Kunstnerbolig for billedhugger Kai Nielsen  
Krathusvej, Charlottenlund  
Arkitekt: Bertelsen & Scheving Arkitekter  
Arkitektmedarbejdere: Kirstine Bøjsen, Jesper Sort, Jens Kert Wagner og Jens Bertelsen  
Bygherre: Søren Milner  
Ingeniører: Jørgen Nielsen Rådgivende Ingeniører (konstruktioner)  
Landskabsarkitekt: Annesofie Milner og Jens Bertelsen  
Udført: 2018-2020

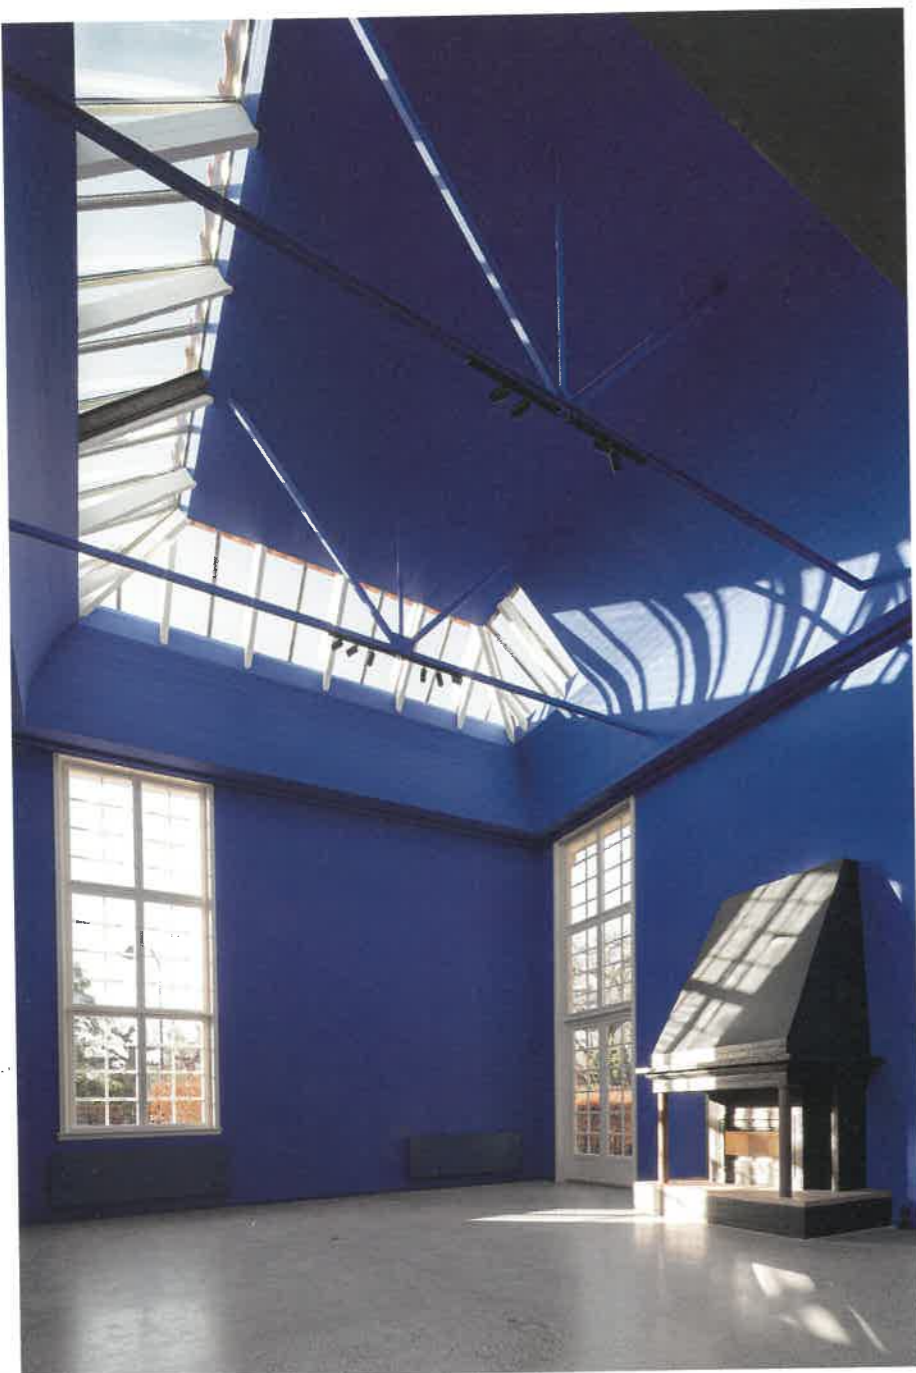
Kai Nielsens gamle billedhuggeratelier. Foto: Jens M. Lindhe

Atelierrummet var af tidligere ejere ændret fra pittoresk billedhuggerværksted til opvarmningseffektiviseret pryd- og jagstue. I dag er rummet ført tilbage med stor succes. Det markante ovenlys er retableret i tagfladerne, og hele den håndmedede tagkonstruktion er rekonstrueret og synlig, da et nedsænket gipsloft

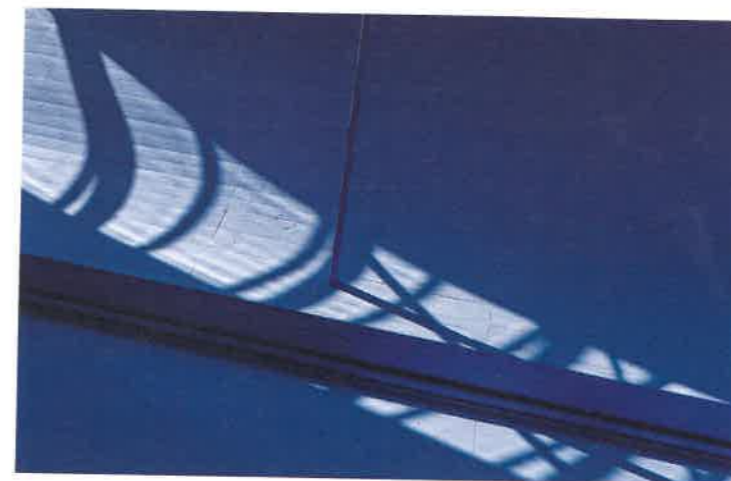
Atelierets overflader er retableret med brædder og ultramarinblå kalkfarve på vægge og lofter. Foto: Jens M. Lindhe

er fjernet. Gipspladerne er fjernet fra væggene og erstattet med uhøvlede brædder opsat vandret som den oprindelige beklædning med tilfældigt forskubbede møder mellem bræddeender og udført med 6 mm afstand, der tillader temperaturpåvirket svind og kvældning. Alt sammen opstrøget vådt i vådt med limfarve i dybmættet ultramarin som oprindeligt. Det er et fabelagtigt rum.

Den ultramarinblå farve er blandet af farvekonserverator Anne Simonsen i en nøje afstemt tone af lys og mørk ultramarin, der svarer til den farve, konservatoren kunne blotlægge som den oprindelige. Farvesætningen svarer til kuppelsalen på Faaborg Museum, der blev opført i samme periode, hvortil Kai Nielsen stod for en imponant skulptur af museets mæcen, Mads Rasmussen.

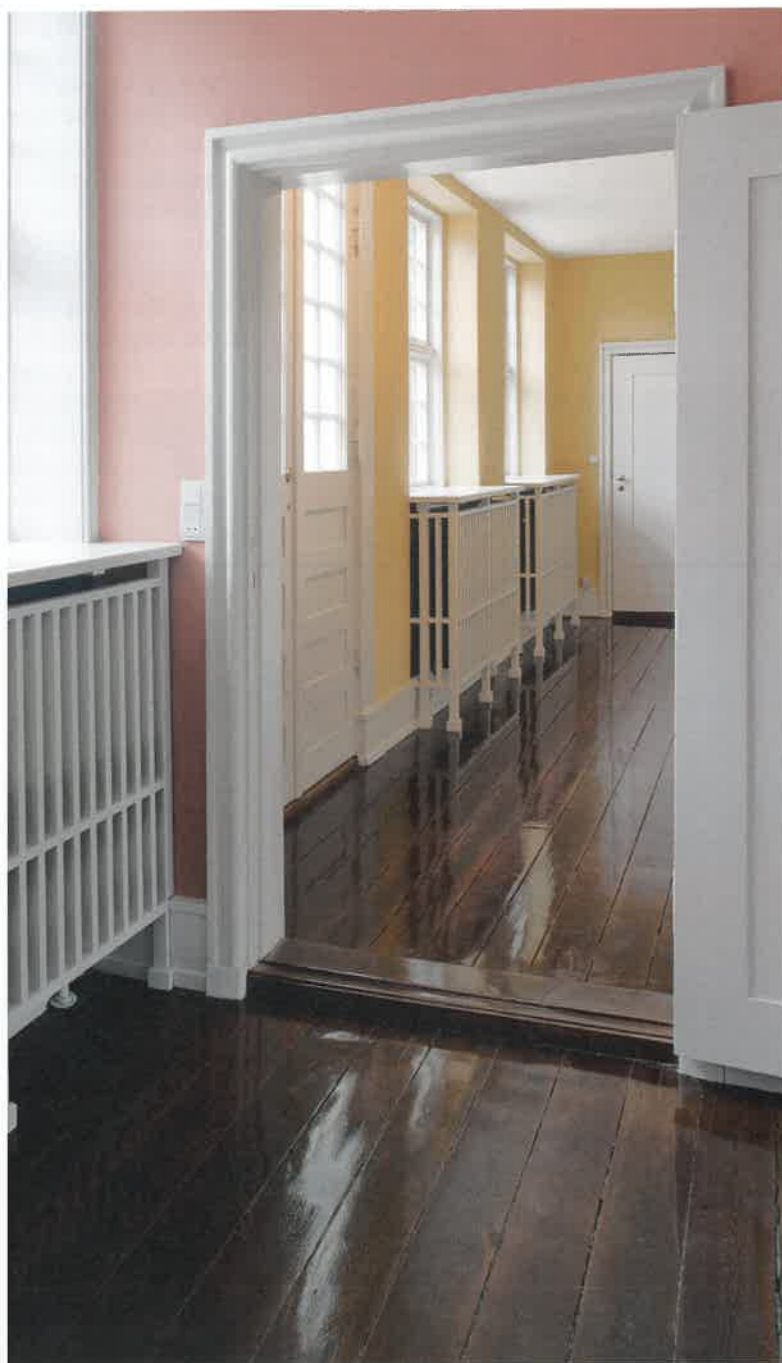
rets tilstødende rum er der kig til den solgule fordelingsgang. Foto: Jens M. Lindhe

Fordelingsgangen med trappen står som oprindeligt med solgule vægge. Gangen er overdådigt forsynet med terrassedøre og høje vinduer – helt til loftet – og badet i lys. Funktionsmæssigt er der tale om en fordelingsgang, men oplevelsesmæssigt snarere en kombineret forstue-vinterhave. Et lyst rum, man har lyst til at opholde sig i, og som i kraft af sin kontrastvirkning føjer mening til den dunkle spisestue for enden af gangen med ildsted og hulestemning til aftenophold. Spisestuen er malet i en rosa farve, men var oprindeligt malet ultramarinblå. Den rosa farve virker ikke helt rigtig til rummet; hverken lys eller mørk, men lidt for meget midt imellem. Vinduerne er ikke så høje som i gangen, men giver i siddende position et fint, indrammet kig til baghaven og ankomstareale, og en terrassedør giver adgang til haven. I spisestuen er det oprindelige og ret rustikke åbne ildsted bevaret. Fra gangen og spisestuen er der adgang til køkkenet. Det originale køkken var for længst udskiftet, og arkitekterne har derfor tegnet et nyt. Et klassisk forrammekøkken håndstrøget i en dybblå farve, lidt mørkere end oprindeligt, som står flot til væggenes oprindelige gammelrosa tone. Køkkenet er synligt nyt, men går i fin dialog med det gamle hus takket være et klassisk design og en håndværksmæssigt omsorgsfuld tilvirkning. Køkkenet ligger, hvor det altid har ligget, men er udvidet ved inddragelse af fadeburet.
